PSN処理技術DATA

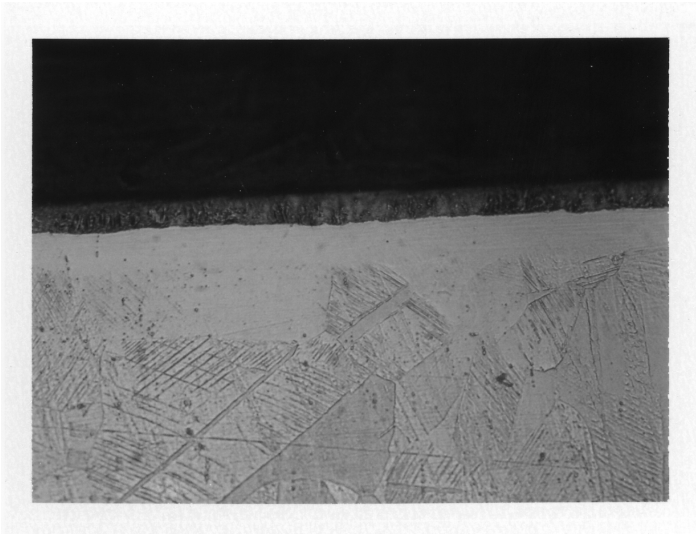
写真 1. SUS 304 PSN処理組織写真 (×400)

(王水腐食)

オーステナイト系ステンレスをPSN処理した場合、最表面に黒層といわれる窒化層が形成され、Hmv 1000以上の耐摩耗性に優れた硬質層が形成されます。下層には、炭素が押し込まれた層（白色層）が生成されます。この2層が窒化層として現れます。

P S N処理をしたS U S 3 0 4材をG D S分析したD A T A例です。最表面から、窒素及び炭素の拡散が確認出来ます。特に4 0 0 s e c . 付近からは、炭素の濃度が高くなり、山形になっていることが確認出来ます。この部分は、組織写真で白色層となっている部分で、耐食性に優れた特性を有することが分かっています。

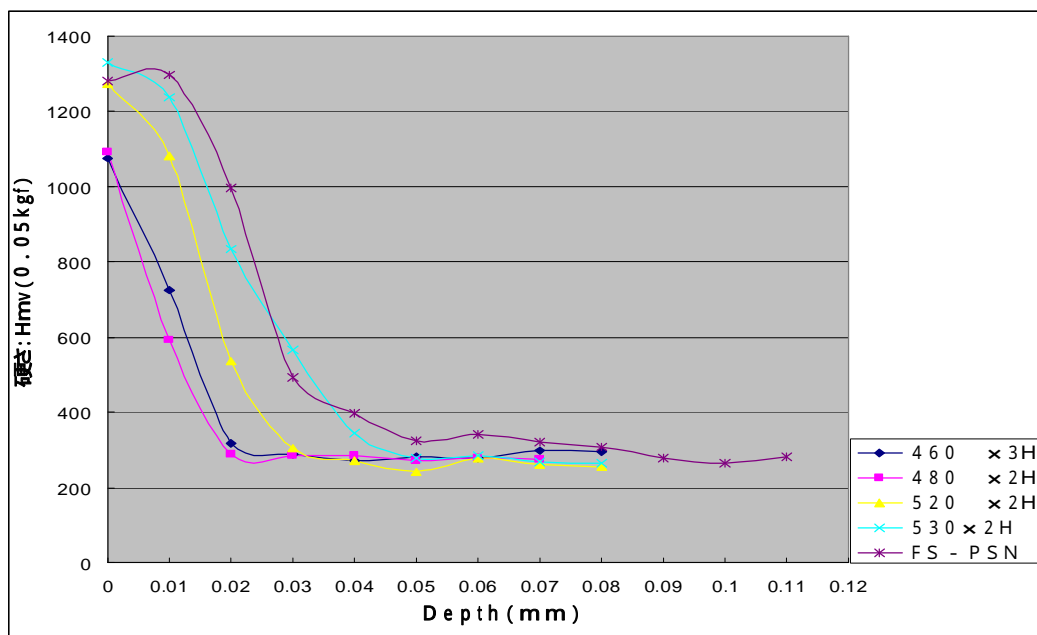
7. SUS304 PSN処理硬さ分布例

下記に示す硬さ分布グラフは、処理温度と処理時間の関係を示したものの一部です。精密部品においては、ミクロンオーダーの寸法変化が不具合になる場合もあり、当社は、お客様と事前打合せにより、処理スペックを決定しております。
